## Sezione Provinciale di SASSARI

Sassari 20/05/2017

**Prot.Prov.le n. 28/2017**

### **OGGETTO: CONDIZIONI AUTORIMESSA COMANDO PROVINCIALE DI SASSARI.**

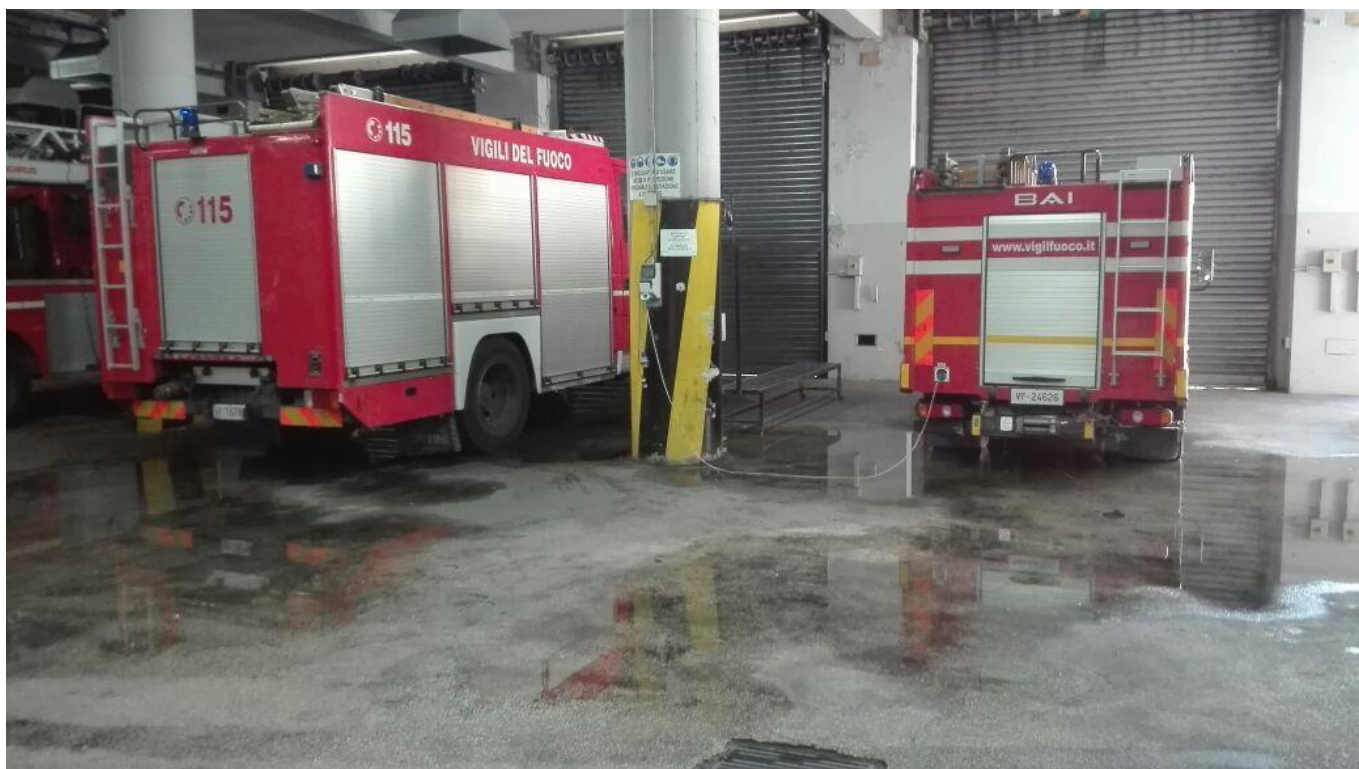
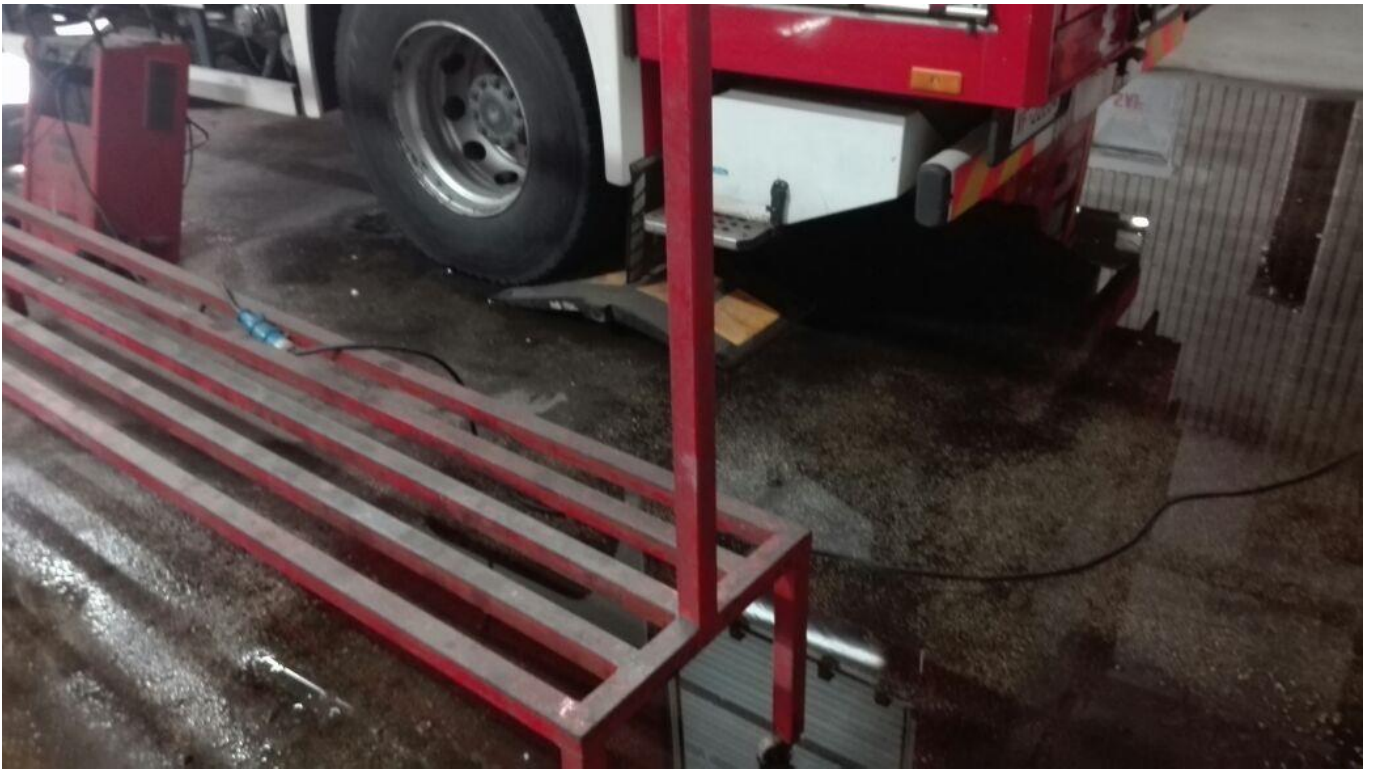
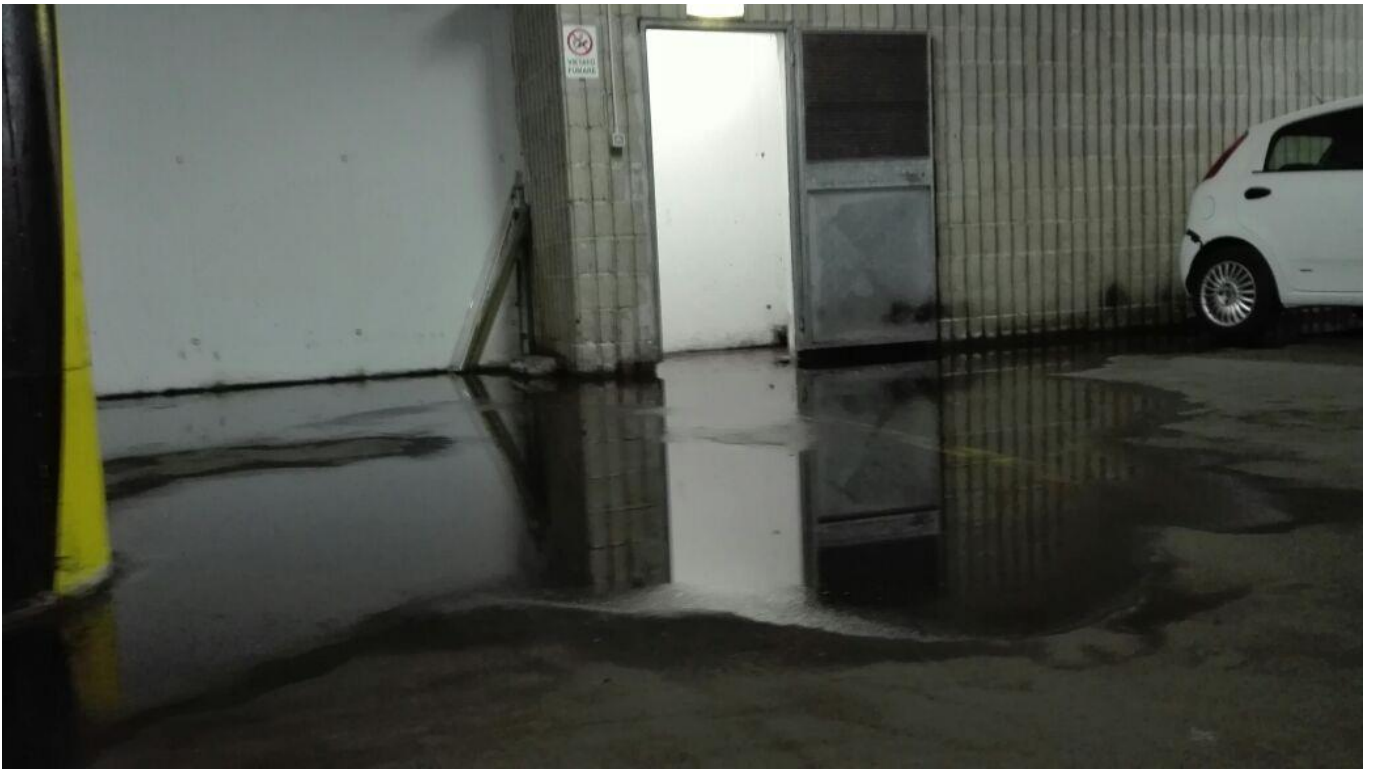
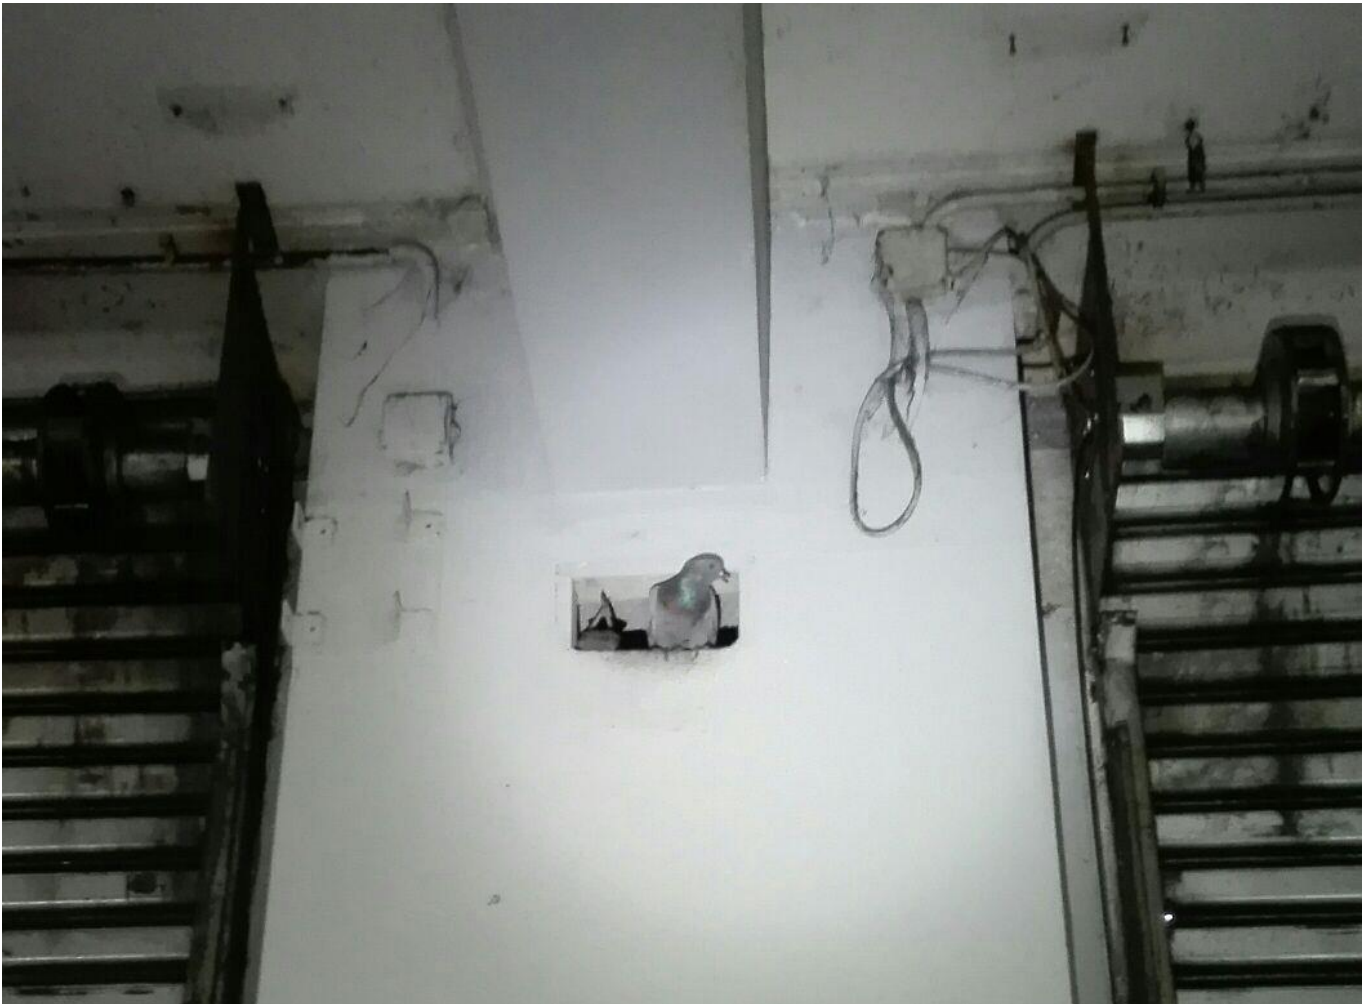
Si allega documentazione fotografica della problematica evidenziata

L' allagamento come ben noto è determinato dalle perdite idriche dalle pompe e dai serbatoi di TUTTI gli automezzi di soccorso ( APS, ABP, CM ) e dalle infiltrazioni provenienti dal solaio del piazzale.

La costante presenza dell'acqua sul pavimento dell'autorimessa, oltre a rendere poco decoroso questo ambiente di lavoro agli occhi degli stessi lavoratori e dei visitatori esterni, potrebbe determinare i seguenti rischi:

- Rischi connessi al degrado del solaio sottoposto all'azione costante dell'acqua da un periodo superiore a 5 anni.

- Rischio di scivolamento del personale sullo stesso pavimento, sulle pedane metalliche per la salita/discesa dagli automezzi soprattutto in occasione delle uscite per soccorso o sulle scale metalliche che collegano il primo piano interrato con il secondo.
- Rischio elettrico per la presenza sull'acqua dei cavi elettrici di alimentazione dei gruppi di pronto avviamento e delle prolunghe elettriche che alimentano carica batterie.
- Rischi per la salute dei lavoratori derivanti dalla veicolazione delle particelle in sospensione nell'acqua quali sporco, prodotti di combustione dei mezzi ed escrementi dei piccioni nelle cabine degli stessi mezzi e all'interno della caserma.

Si chiede pertanto un intervento urgente affinché le problematiche elencate vengano risolte mediante riparazione automezzi che producono tale perdita idrica e/o opportuni sistemi di raccolta delle acque da posizionare in prossimità dei mezzi, per gli stessi locali si rimarkano le ulteriori problematiche relative alla pulizia, alla nidificazione e proliferazione dei piccioni per i quali si richiede l'installazione di opportuni sistemi di dissuasione meccanici.
